# ソナーによる洗掘調査のご提案

点検支援技術カタログ：BR030052

# 技術概要

## ソナーの反射波を利用した洗掘等の計測

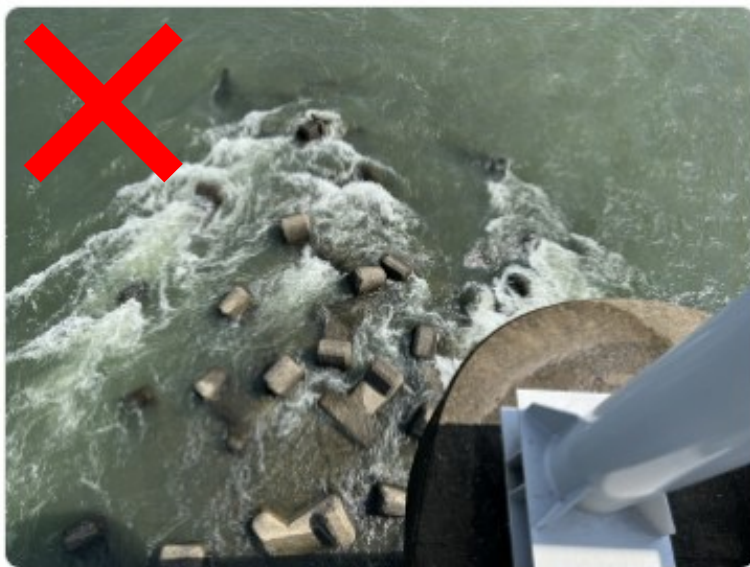
洗掘箇所は近接が困難

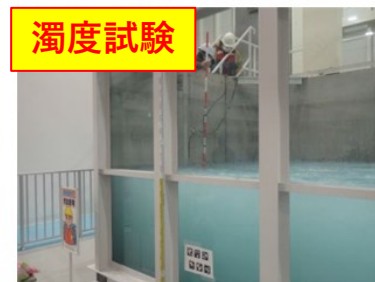
### 濁度試験

◆ ソナー技術は「流速」「濁り」の影響を受けません。

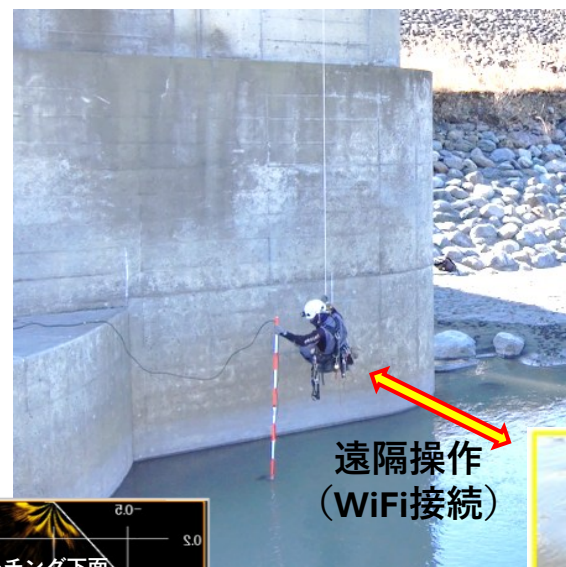
## 計測作業中

遠隔操作  
(WiFi接続)
