# 塩害対策が重点

**NEXCO**  
 長野管理

## 1994橋を管理

### 構造物環境厳しく

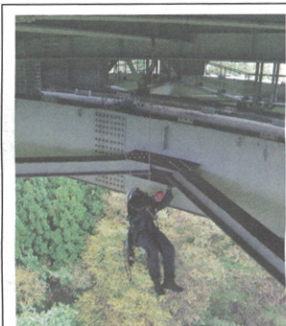
近づけなかった場所点検・応急処置

橋梁点検車でも近づけなかったトラスやアーチの格点部や添接板付近を点検。腐食部を除去し、防錆処理するなどの応急処置も同時に実施。

塩害と経年が要因で、点検車でも点検困難でした。対象は西宮橋（アーチ橋、上15・3・5以下15・3以下、滝ノ梁配水管漏水箇所へのテ
