# 特殊高所技術

従来技術では近接が困難または不可能な、高所での点検、調査および補修を可能に

株式会社 特殊高所技術

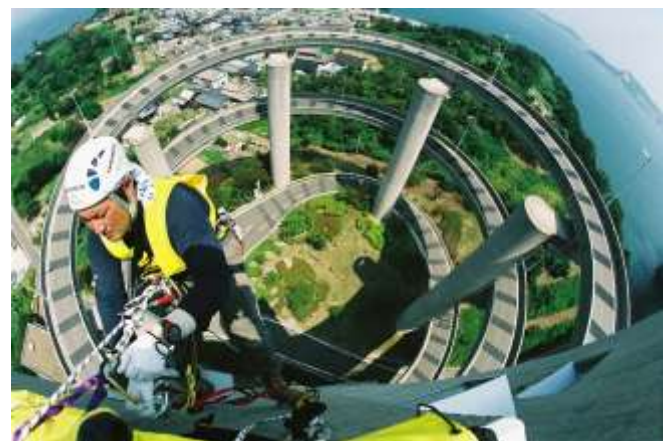
写真 2-1 作業の状況

特殊高所技術は重機や仮設足場を必要とせず、高強度のロープと装備により技術者が対象物に安全に近接することが可能な技術である。(写真 2-1、2-2 参照)

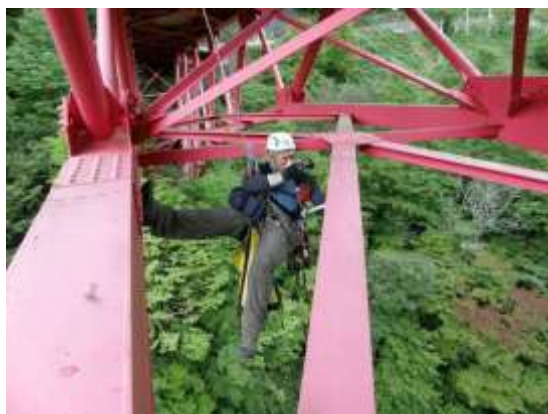
橋梁 1：上路トラス橋点検 - 峡谷に架かるため高所作業車の適用は不可能、幅員も狭く橋梁点検車の適用が不可能

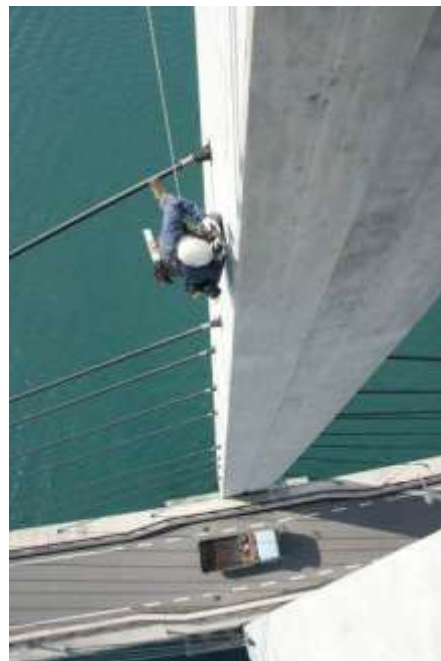
橋梁 2：PC斜張橋主塔及びケーブル定着部 - 離島と本土を結ぶ唯一の生活道路。1車線のためいずれの重機も使用は困難

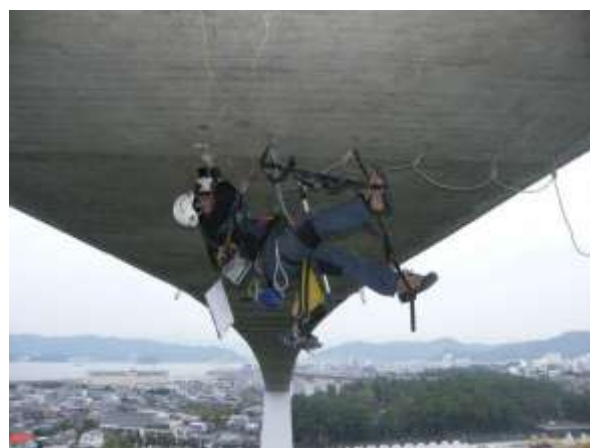
橋梁 4：PC箱桁橋コンクリート詳細調査 - 海上部 40m に位置し重機の使用不可。桁下面をアンカー打設により移動

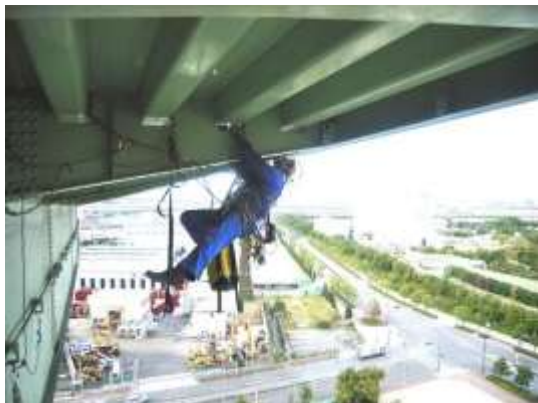
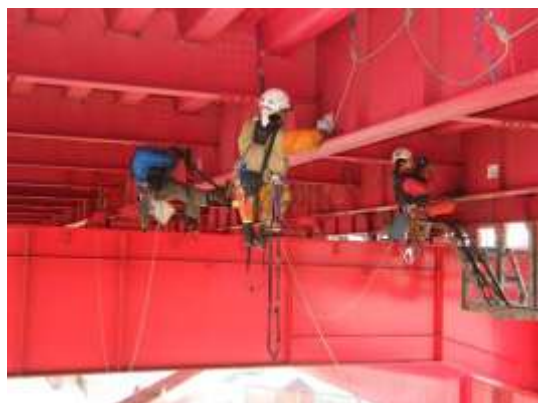
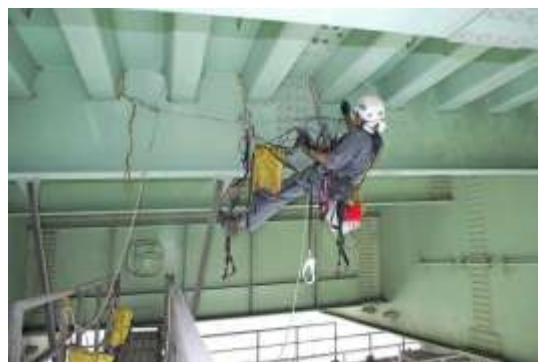
橋梁 5・6・7：鋼床版点検 - 目視のみならず、各種非破壊検査（PT・MT・ET・UT）を行うことが可能。写真は ET 実施状況

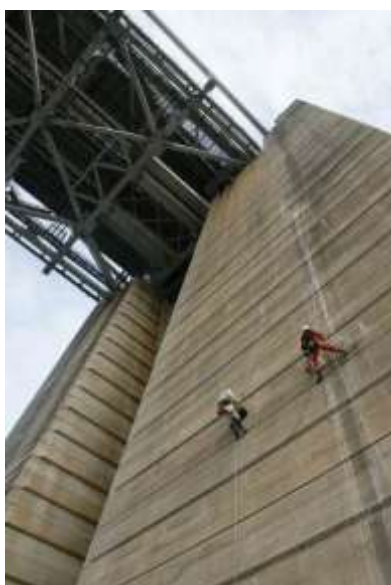
橋梁 8：コンクリートコア採取 - 海上部に位置するアンカレイジコンクリートにて

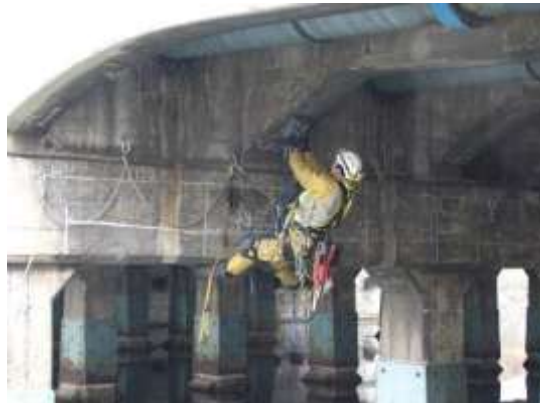
橋梁 9：RC レーダによる配筋探査 - 河川部に位置する橋脚

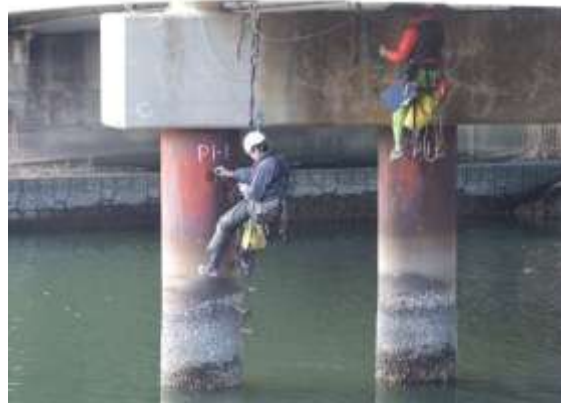
橋梁 10：超音波板厚測定 - パイルベント橋脚にて

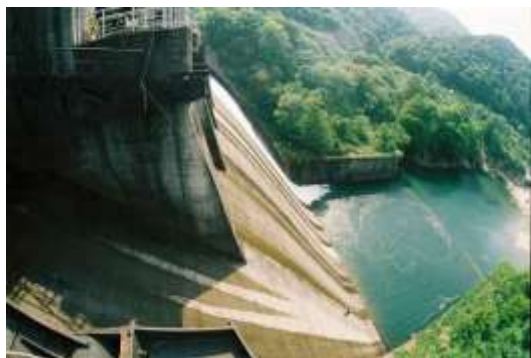
水力1：重力式ダム堤体越流部 - コンクリート変状調査

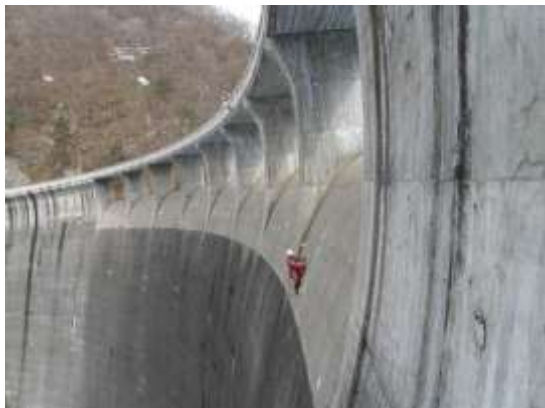
水力2：アーチ式ダム堤体越流部 - コンクリート変状調査

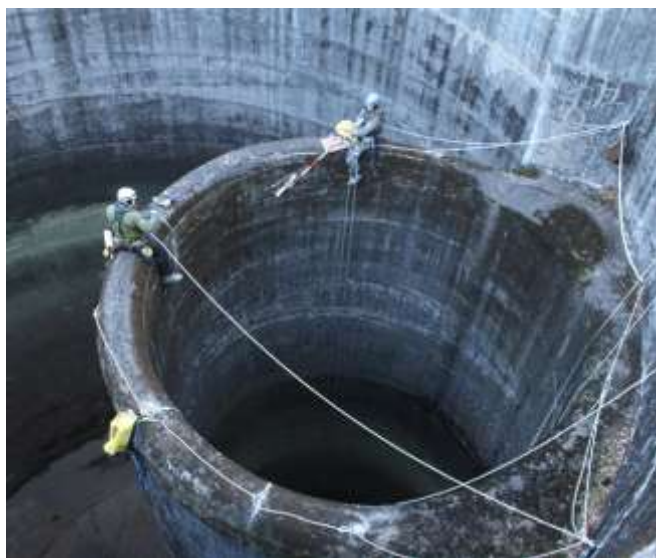
水力3：水力発電所調圧水槽 - コンクリート変状調査

水力発電施設での実例を挙げると、直径 11m・高さ 140m の調圧水槽内面でコンクリートの変状調査を行う場合、このような構造物に高さ 140m にわたって仮設足場を組むことは現実的ではない。一方、特殊高所技術では、8 人の技術者が 2 日間という短期間で詳細な調査を実施できる。このように、特殊高所技術の活用により発電停止期間を最大限短縮することが可能である。

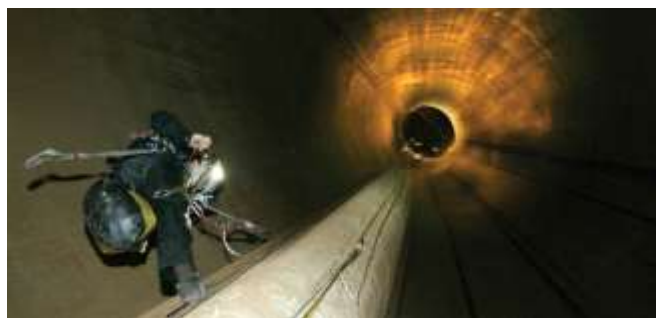
水力4：水力発電所調圧水槽 - コンクリート変状調査(直径11m  
高さ140m - 現地調査期間2日間)

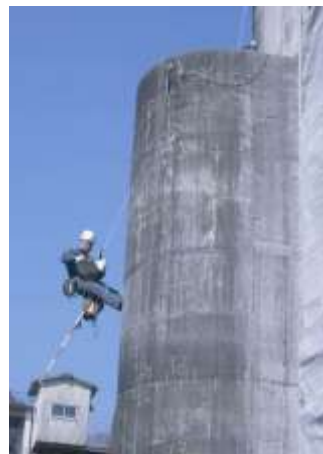
水力5：ダムゲートピア部 - コンクリート変状調査

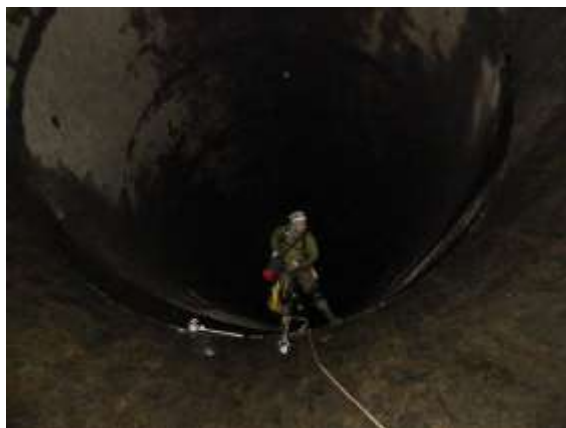
水力6：水圧鉄管路 - 内部変状調査及び超音波による板厚測定

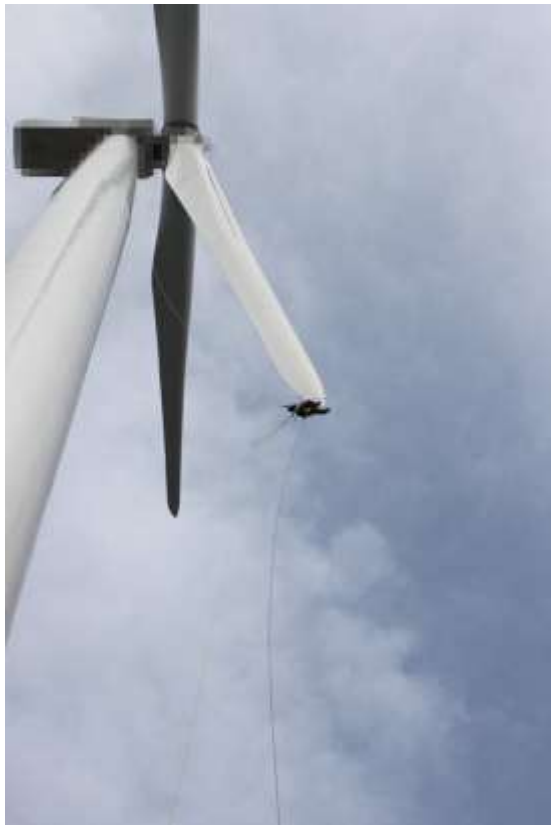
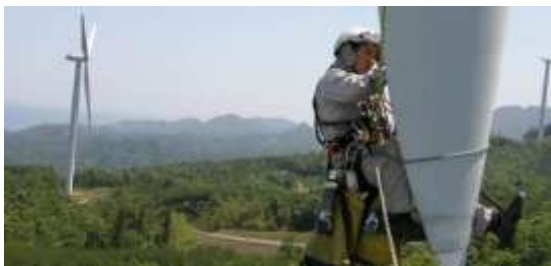
風力1・2：FRP ブレード - 近接目視及び詳細調査(ブレード表面の切削により内部の損傷確認)。

このような点検環境では、損傷の早期発見はできない。よって、損傷規模が深刻化するまで運用されることが多く、補修が大がかりになる。双眼鏡での観察では1m程度のわれ損傷に見えるものでも、近接してみると15mもの深刻なわれ損傷に至っていた事例もある。

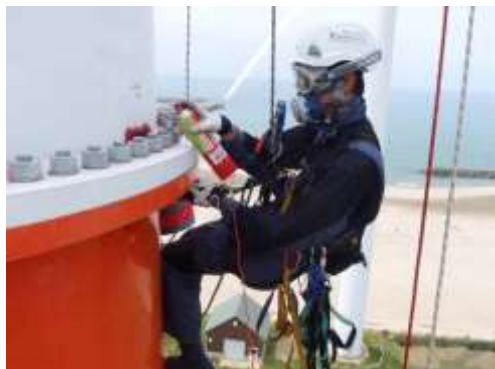
風力3：風力発電サイトに併設されている防雷鉄塔 - フランジ継手の浸透探傷試験

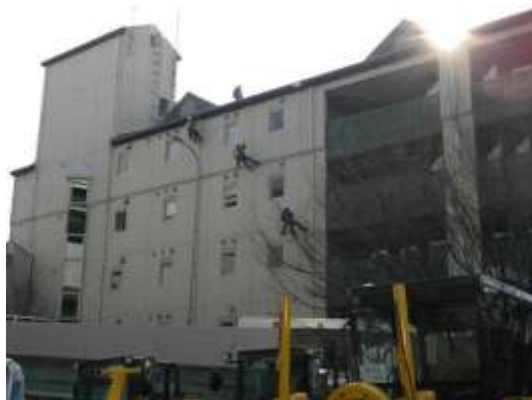
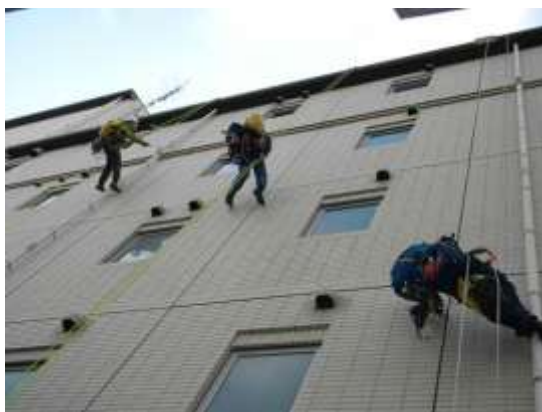
建築物1・2：ビル外壁打診・劣化調査

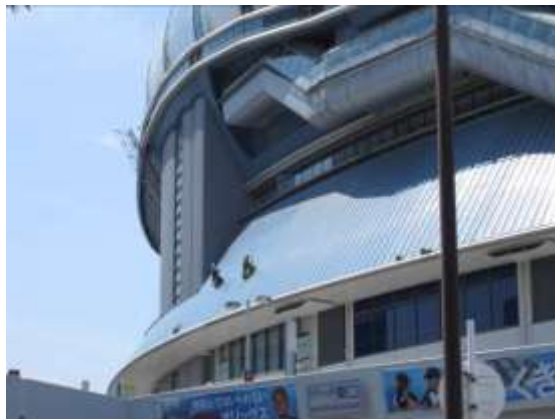
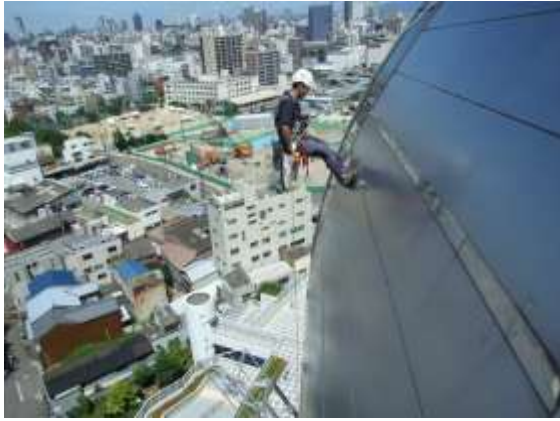
建築物 3・4：多目的イベント施設外壁劣化調査

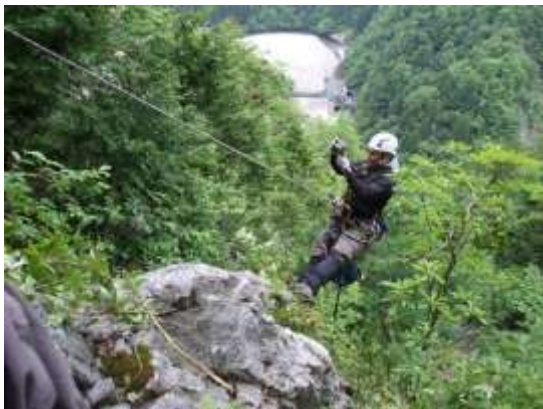
岩壁 1：一般国道落石源調査

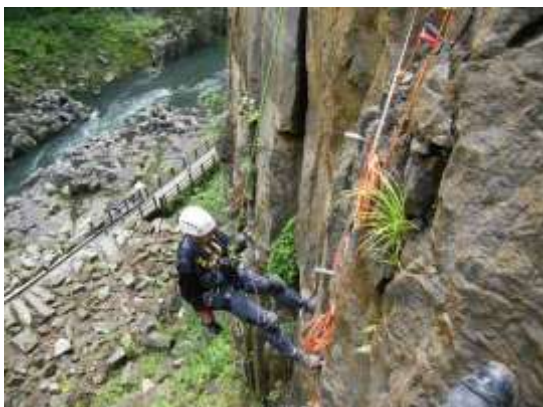
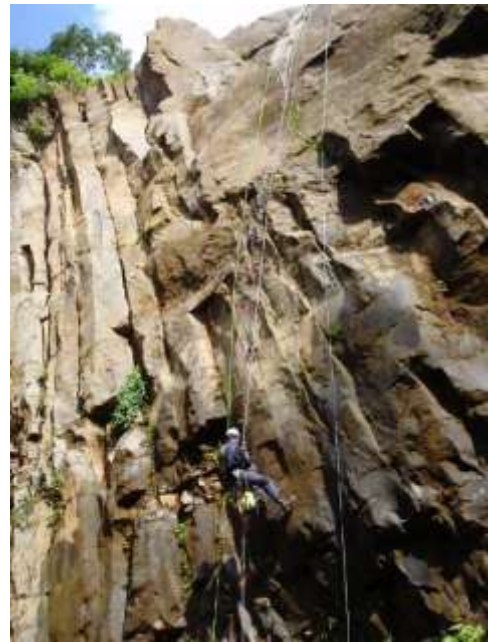
岩壁 2・3：柱状節理の発達した岩壁での物理探査支援業務

また、岩盤に電極や受振器・ケーブル等を設置して行う必要がある物理探査では、作業員が対象の岩壁に安全に近接することが求められるが、特殊高所技術により安全かつ効率的に近接することが可能である。
